COLAPSO DE ESTRUCTURAS DE GALPONES DURANTE TORMENTAS SEVERAS¹

COLLAPSE OF SHED STRUCTURES ON SEVERE STORMS

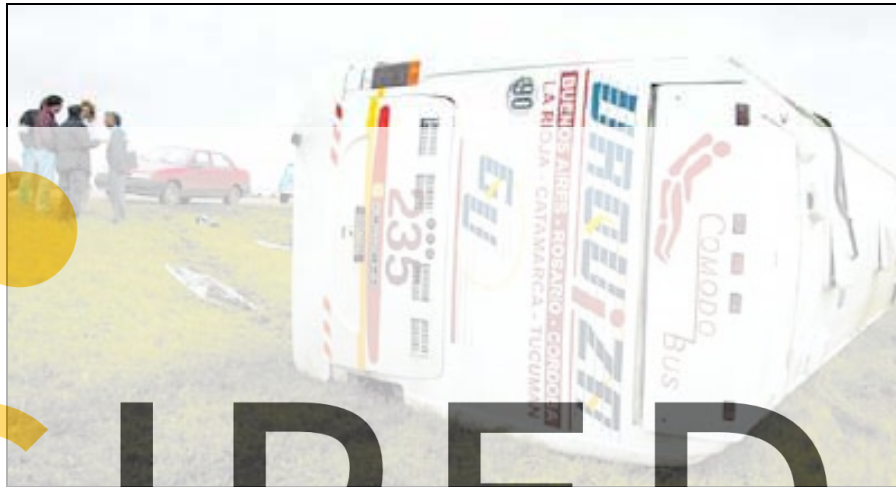
Como la velocidad del viento resulta un dato importante para valorar la vulnerabilidad frente a los daños observados, se buscó estimar la misma en forma indirecta. Para esto resultó apropiado uno de los efectos producidos por la tormenta, el cual fue el vuelco de un ómnibus de larga distancia de carrocería elevada, debido al viento. Este hecho se produjo cuando el vehículo se encontraba casi detenido sobre la calzada en el kilómetro 257 de la autopista RN N° 9, que une Rosario con Buenos Aires, cerca de la localidad de Fighiera ($33^{\circ}11'20''\text{S}$, $60^{\circ}28'13''\text{W}$). El vehículo prácticamente se había detenido por efecto de la escasa visibilidad producida por la lluvia y las sacudidas debidas al viento, y resultó volcado por una ráfaga de viento. Dadas las circunstancias reportadas por el conductor de la unidad (La Capital, 2003), y la forma simple y regular de la carrocería, se consideró que era adecuado para llevar a cabo una estimación razonable de la velocidad de la ráfaga necesaria para desestabilizar el vehículo. Este hecho se produjo a unos 30 km de Pavón Arriba, en la dirección de los vientos registrados (Figuras 4 y 5).

Figura 4: Ómnibus accidentado. Fuente: Diario Clarín (2003)

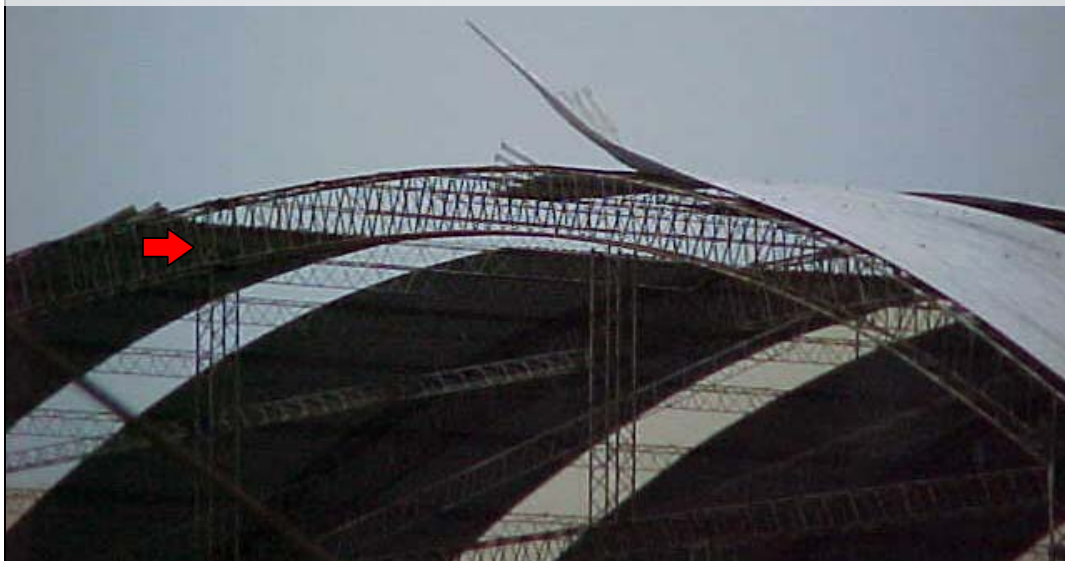
- a) Arrancamiento de chapas:
 - Dirección del viento incidente: oblicuo o normal al muro hastial o tímpano.
 - Ubicación de los elementos dañados: adyacentes a una arista o sobre la línea de cumbrera.

- Causas posibles: insuficiente cantidad de elementos de fijación, especialmente en las zonas donde se producen succiones locales elevadas; ausencia de arandela entre la chapa y la cabeza del tornillo o la tuerca del gancho "J", elementos de fijación inadecuados, como puede verse en las Figuras 8, 9, 10, 20 y 26. No se observó que los elementos de fijación tuvieran un espaciamiento menor en las zonas de succiones elevadas (las flechas en las figuras indican la dirección del viento incidente).

Figura 8: Arrancamiento de chapas (componentes y revestimientos, C&R), dirección del viento: desde la izquierda

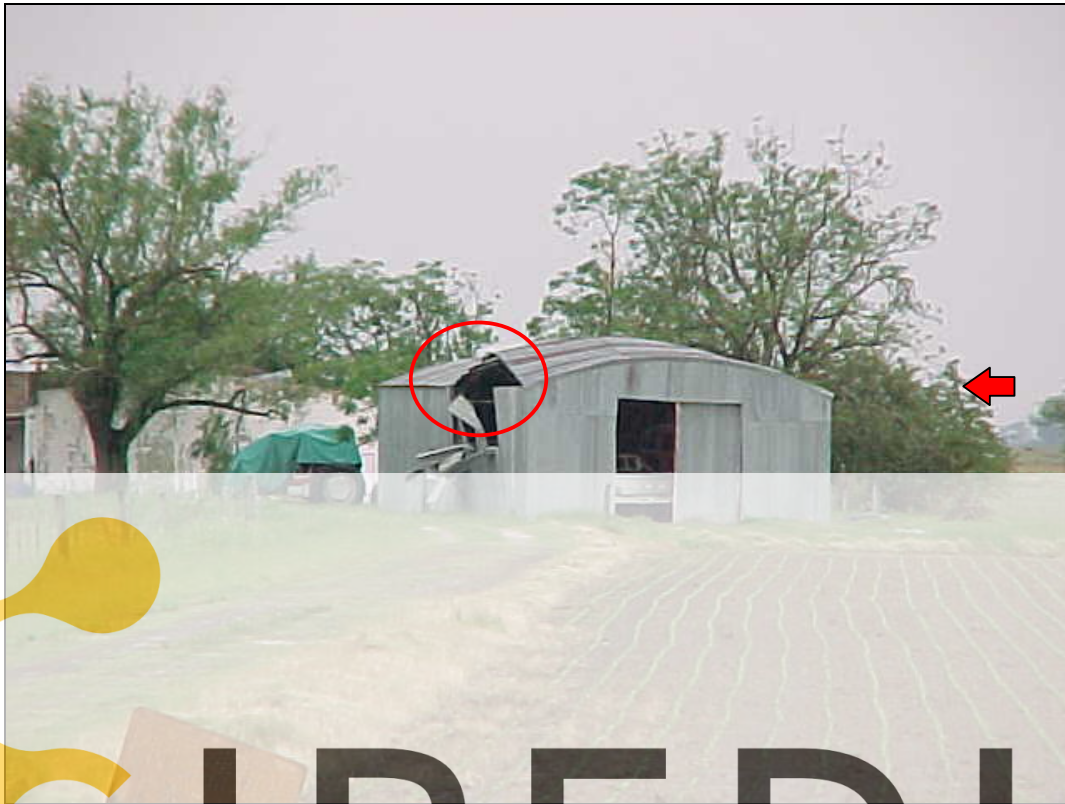
Figura 9: Arrancamiento de chapas y pandeo local de correas (C&R), dirección del viento: oblicuo

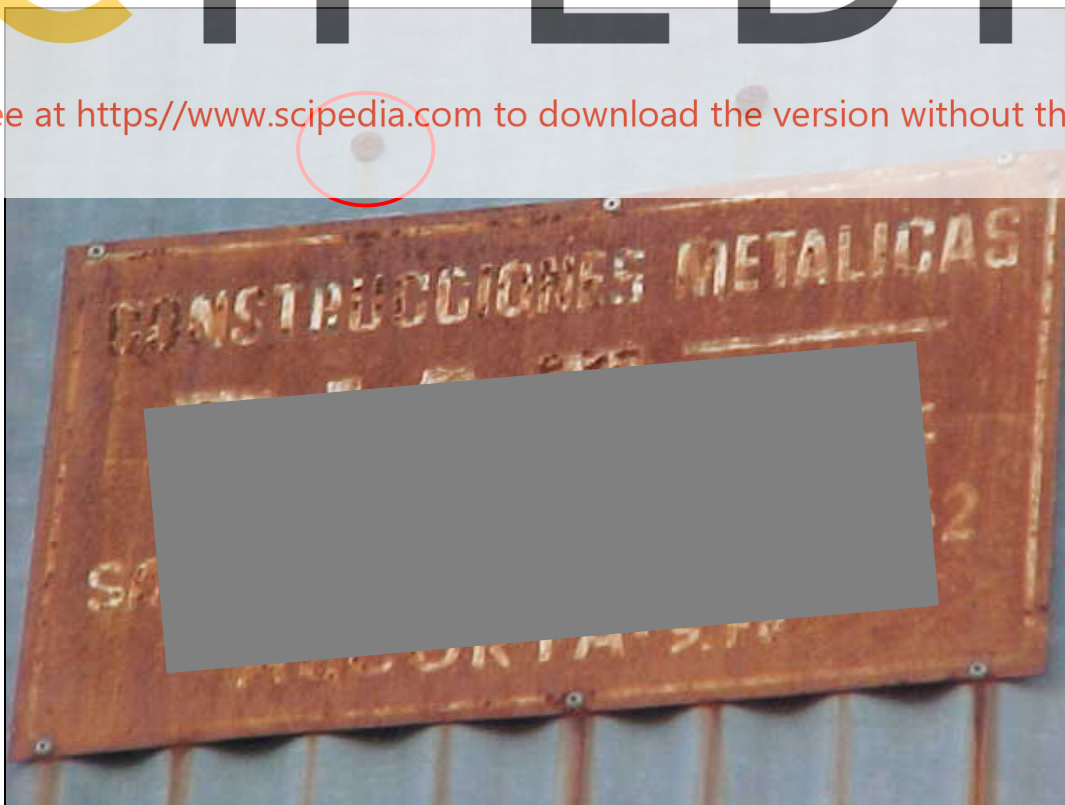
Figura 10: Fijación inadecuada de chapas (falta de arandelas)

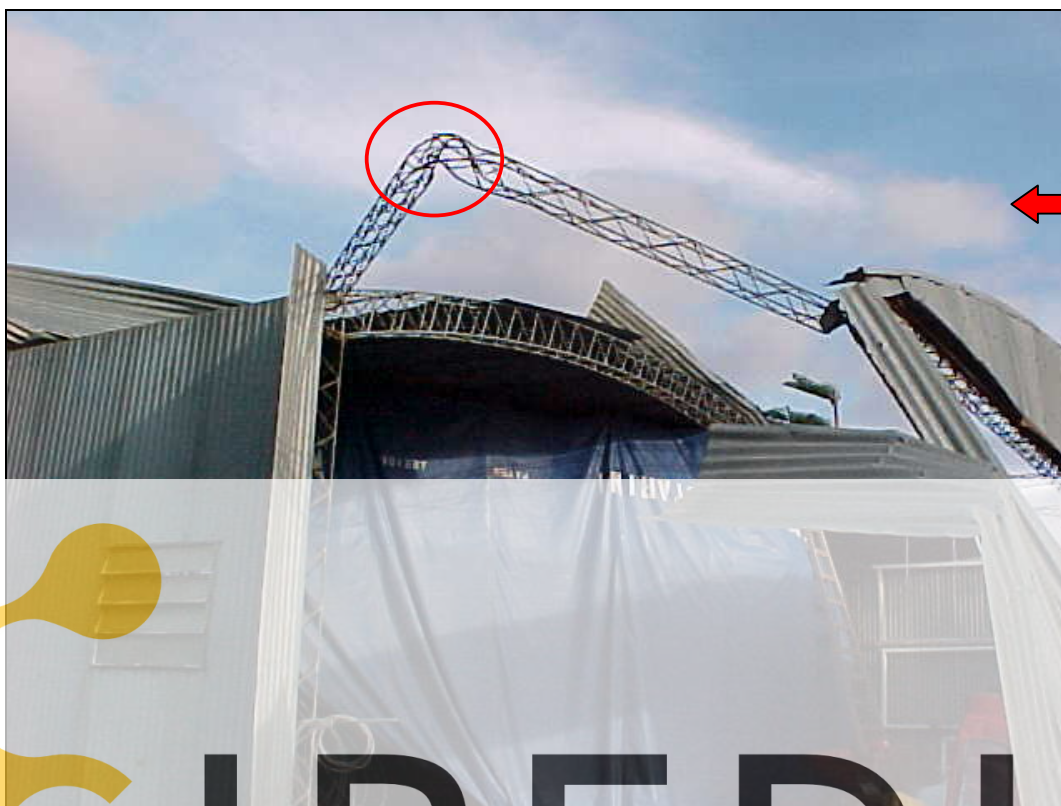
- Causas posibles: En el primer caso se observó la falla general de todas las correas del tramo debido al empuje del muro hastial, siendo las causas de falla posibles la esbeltez excesiva y la falta de elementos de contraviento, como se ve en las Figuras 11 a 14. En el segundo caso se observó el pandeo local del cordón comprimido en correas sometidas a elevados momentos flectores, en zonas con succiones locales importantes y combinadas con presión interna positiva. Dados los reducidos diámetros del cordón inferior y la separación de las diagonales, se observaron esbelteces de la barra del cordón inferior (comprimido debido a la acción del viento) superiores a 150, el límite estipulado por la normativa vigente (ver CIRSOC 303, INTI (1991)). Más aún, dicha normativa estipula que las correas de sección "T" no deben emplearse si el cordón inferior resulta comprimido, como es este caso. Un ejemplo se ve en la Figura 15, donde también se aprecia la ausencia de rigidizadores en "V" del cordón inferior.

Figura 11: Pandeo general de las correas por empuje en el muro hastial a barlovento (SPRFV).

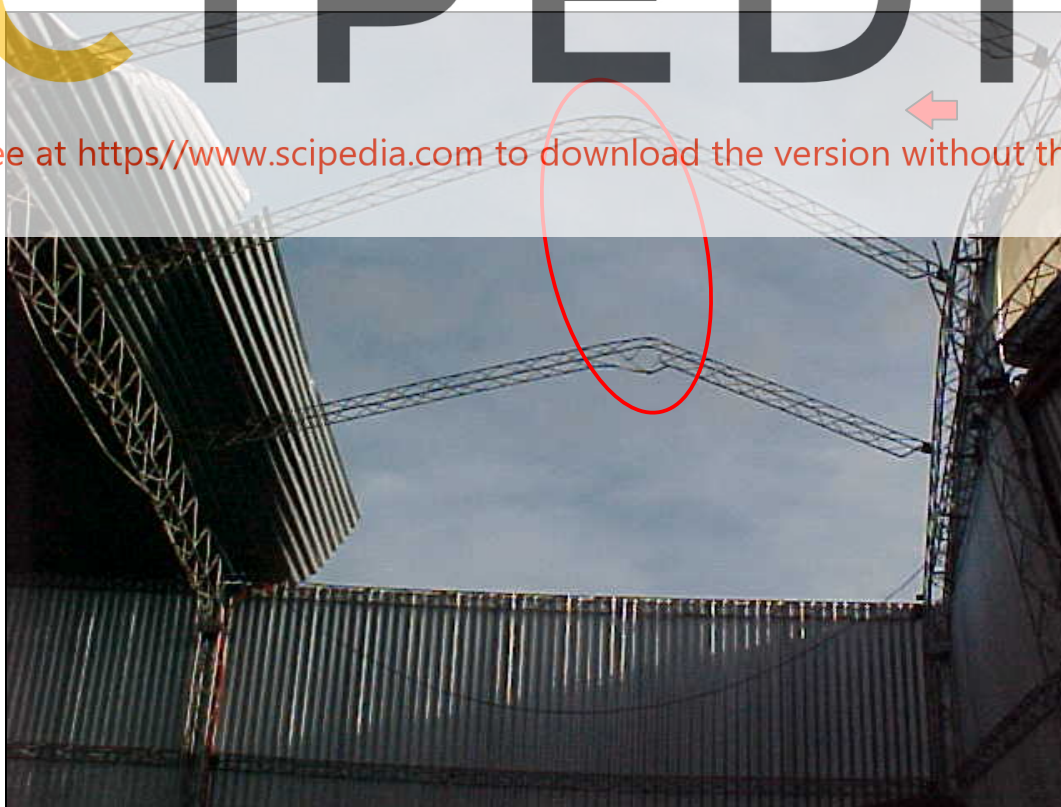
Figura 12: Pandeo general de las correas por empuje en el muro hastial a barlovento y succiones localizadas (SPRFV).

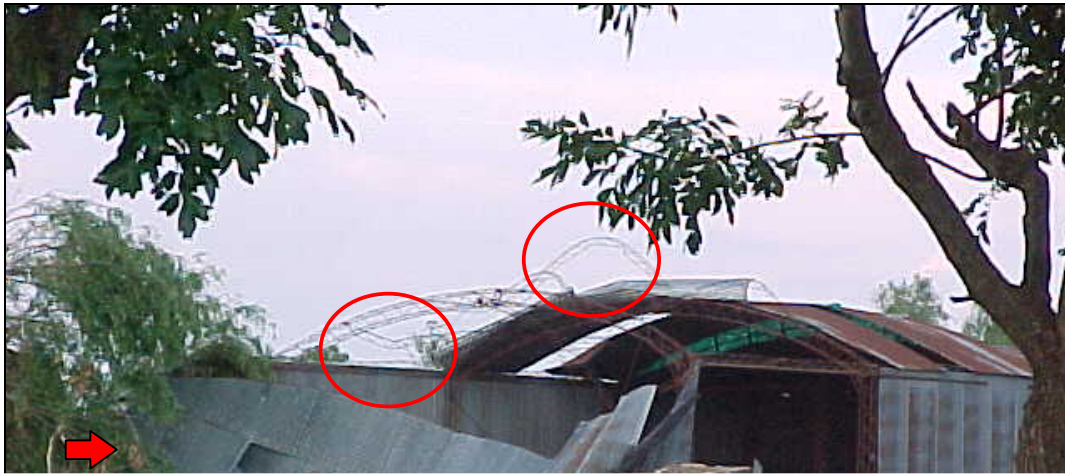
Figura 13: Pandeo general de las correas por empuje en el muro hastial a barlovento (SPRFV).

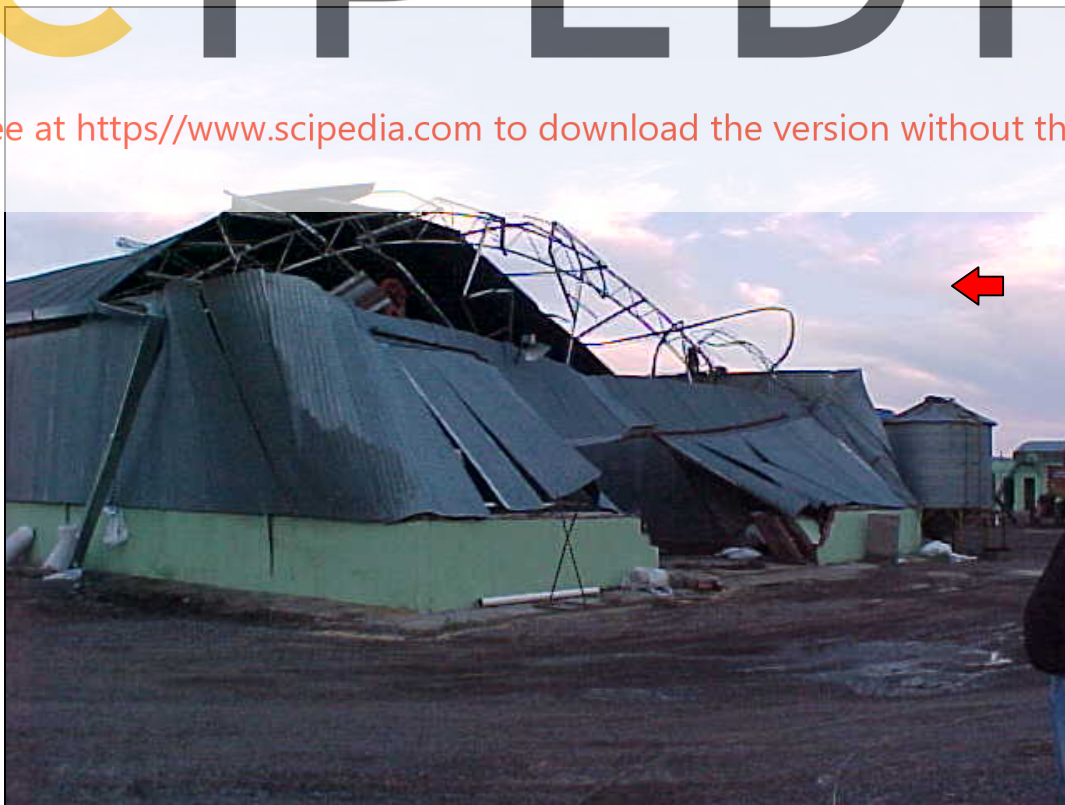
Figura 14: Pandeo general de las correas por empuje en el muro hastial a barlovento.

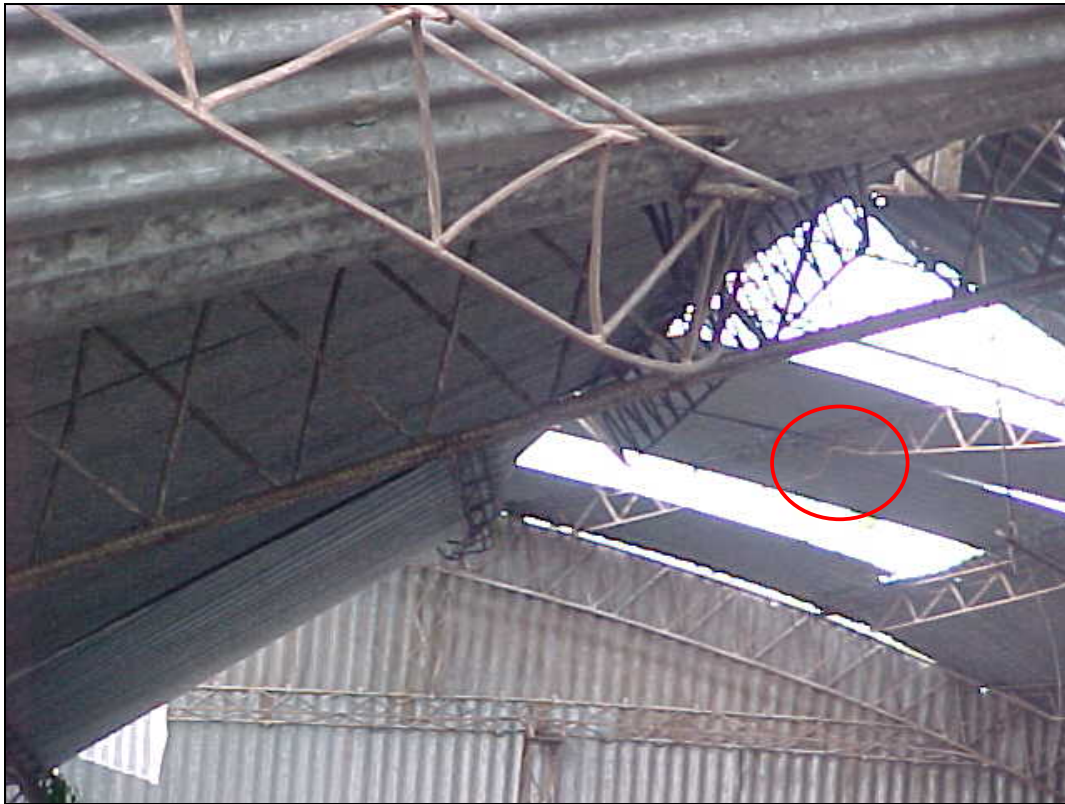
Figura 15: Pandeo de cordón comprimido en correa con sección "T" (C&R).

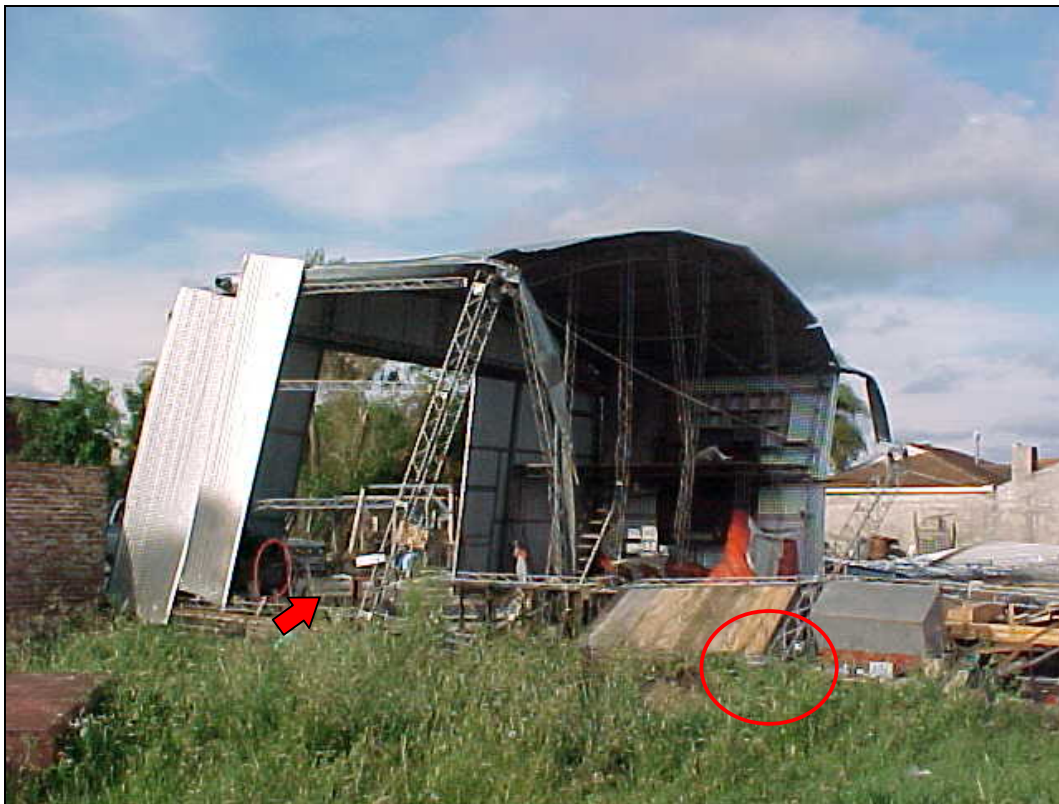
- Ubicación de los elementos dañados: en el centro de la cara a barlovento, como se observa en las Figuras 16 y 17.
 - Causas posibles: resistencia al arrancamiento insuficiente por poco peso o profundidad de la fundación (se observó el arrancamiento de bases que pesaban aproximadamente 1,4 kN, cuando una estructura de las dimensiones más comúnmente encontradas debería tener una resistencia al arrancamiento de unos 20 a 25 kN por base)

Figura 16: Levantamiento de fundaciones y falla de pórtico por empuje horizontal coplanar (SPRFV).

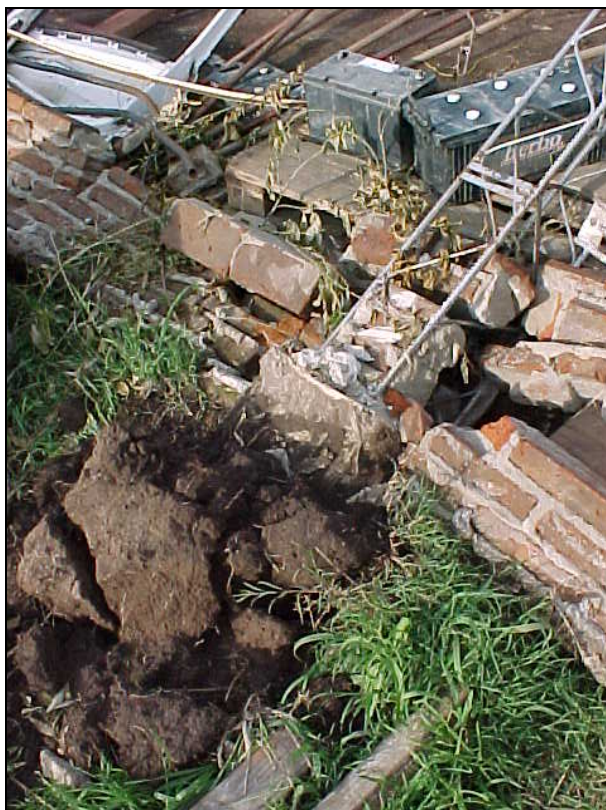
Figura 17: Levantamiento de fundaciones (detalle de la Figura 16)

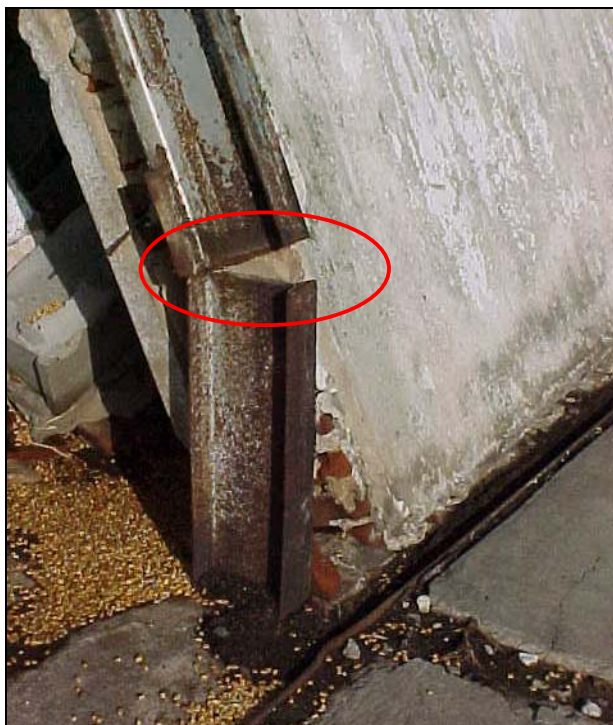
- d) Fallas en uniones:
- Dirección de viento incidente: todas.
 - Ubicación de los elementos dañados: soldaduras a tope de perfiles laminados con insuficiente penetración (columnas, Figura 18), soldaduras de diagonales con las barras longitudinales de elementos de celosía (arcos, correas y columnas, Figuras 19 a 21), uniones abulonadas de correas con arcos (Figura 22).

- Causas posibles: deficiente ejecución de la soldadura, sin preparación de las piezas, y ubicación de la unión en las zonas de momento flector máximo; uso de aceros no apropiados para soldar, por lo que resultan debilitados; falta de arandelas y espesor insuficiente de la chapa nodal.

Figura 18: Falla de soldaduras en columna de pórtico, insuficiente penetración y ausencia de soldadura en alas del perfil (SPRFV).

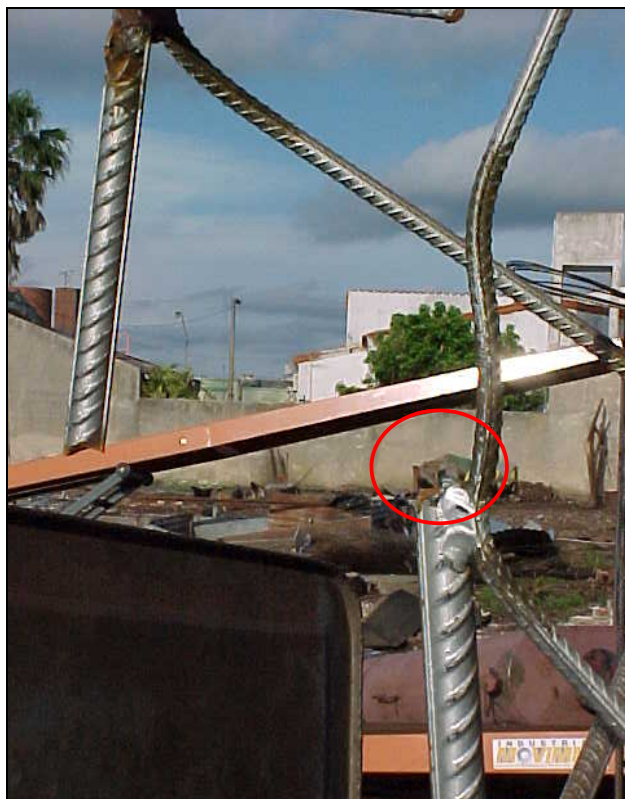
Figura 19: Falla en acero para hormigón armado soldado en columna de pórtico (SPRFV).

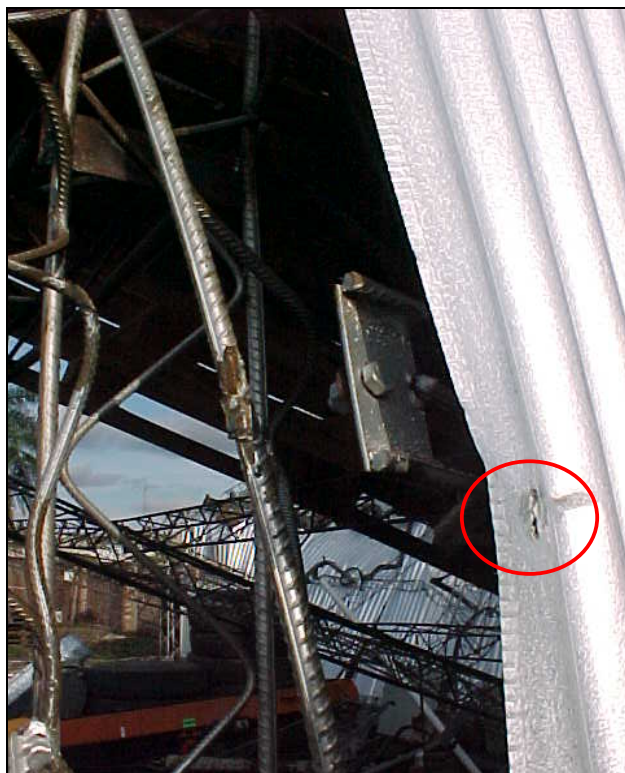
Figura 20: Falla en acero para hormigón armado soldado. Falta de arandela en fijación de la chapa (C&R).

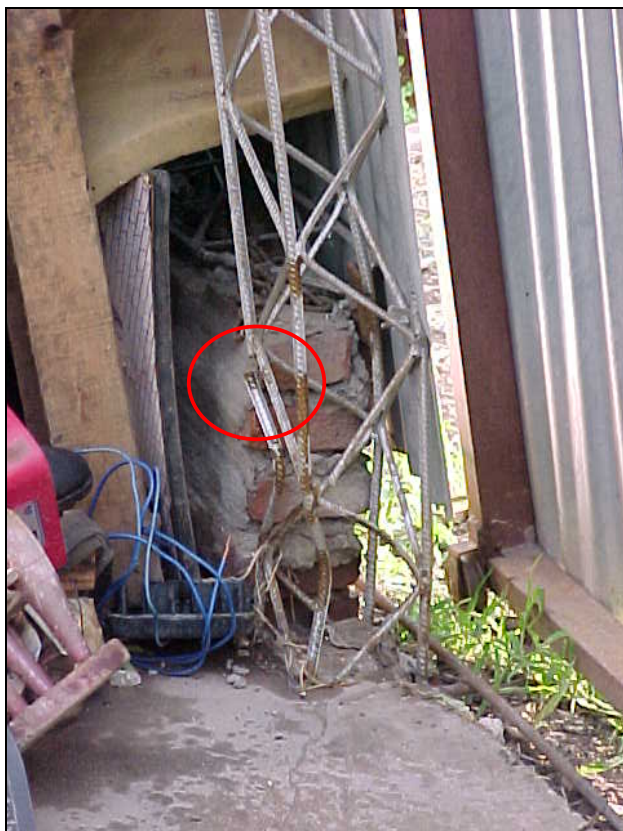
Figura 21: Falla en acero para hormigón armado soldado en columna de muro hastial (SPRFV).

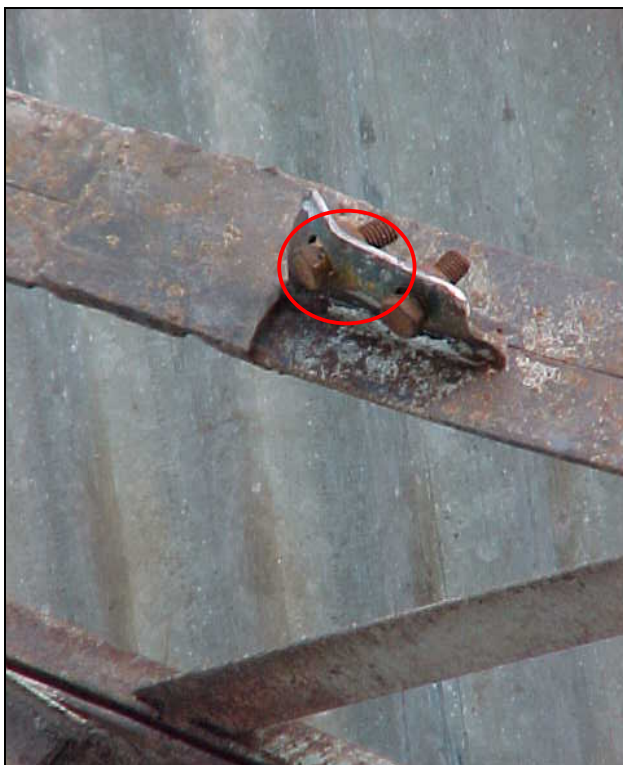
Figura 22: Falta de arandelas en uniones abulonadas.

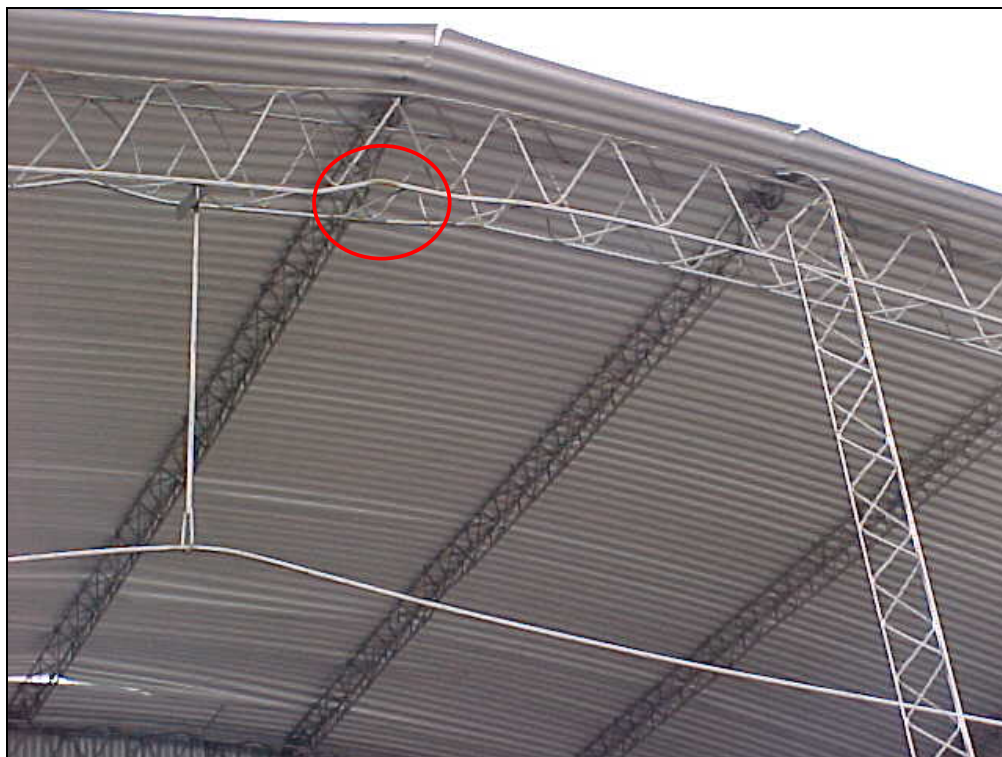
- Causas posibles: falta de sistemas de contraviento (sólo se cuenta con un tensor en el arranque del arco, que tiene sentido para las cargas gravitatorias, pero no para las fuerzas ascendentes u horizontales, como se ve en las Figuras 23 y 24); sección insuficiente de las columnas y/o los arcos, dado que se observa pandeo localizado de las barras del cordón comprimido; escasa colaboración entre los planos paralelos, por la ausencia de sistemas de contraviento, como se ve por la falla de algunos pórticos centrales, mientras permanecen de pie los adyacentes (Figuras 25 y 27).

Figura 23: Falta de contraviento o contraviento inadecuado. Pandeo local del cordón comprimido del arco (SPRFV).

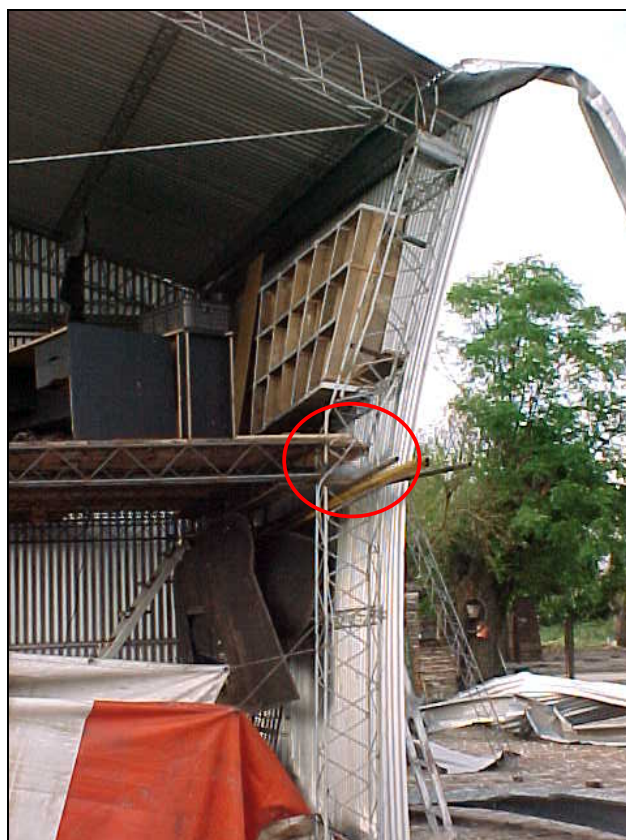
Figura 24: Pandeo localizado en columnas y arcos (SPRFV).

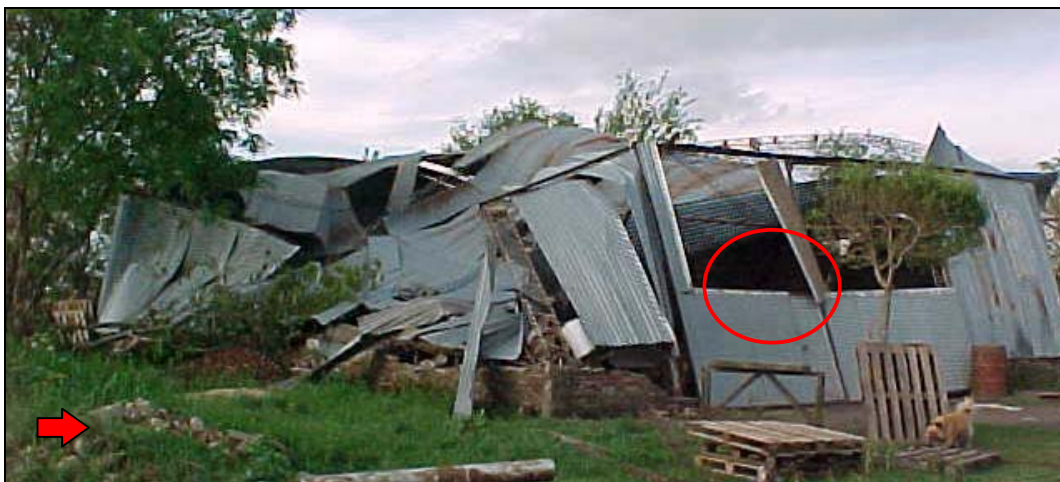
Figura 25: Falla de pórtico por esfuerzo horizontal en su plano. Falta de colaboración entre planos resistentes paralelos (SPRFV). Arrancamiento de chapas en zonas de succión (C&R).

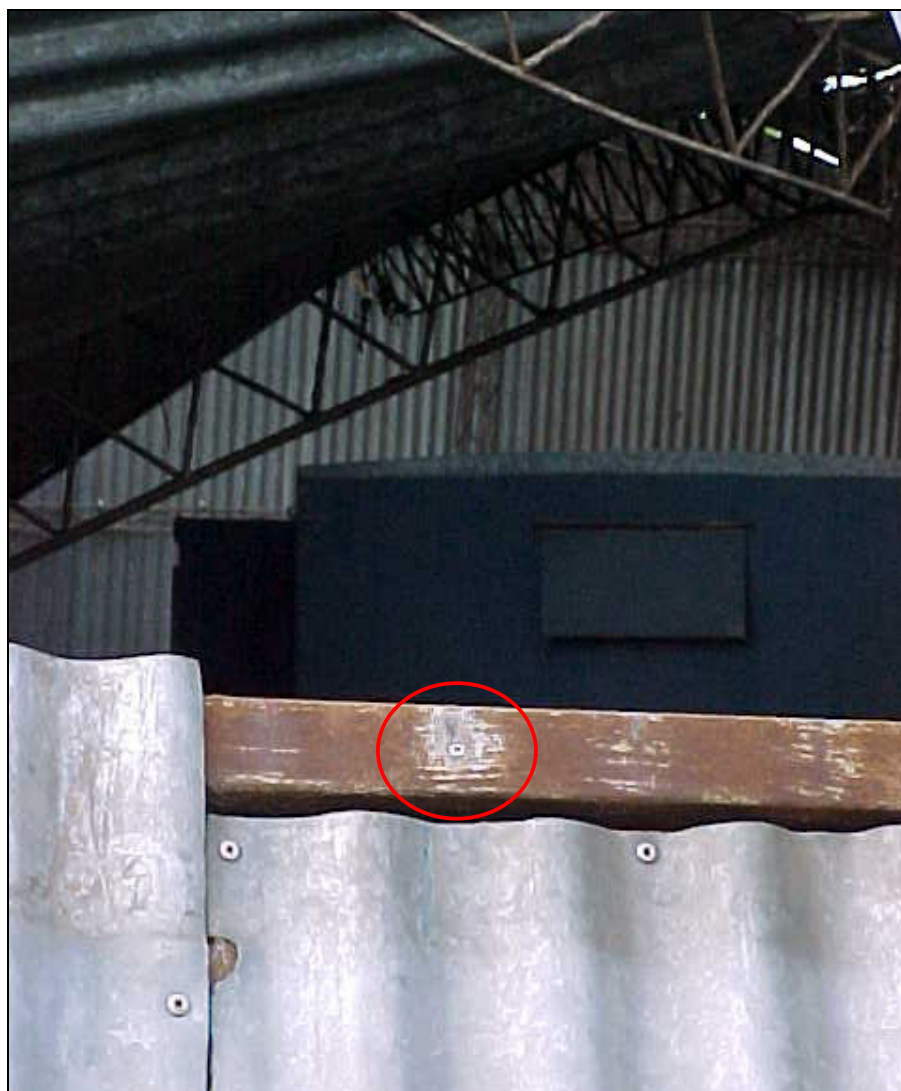
Figura 26: Detalle de Figura 25. Arrancamiento de chapas con fijaciones inadecuadas (remaches de aluminio tipo POP).

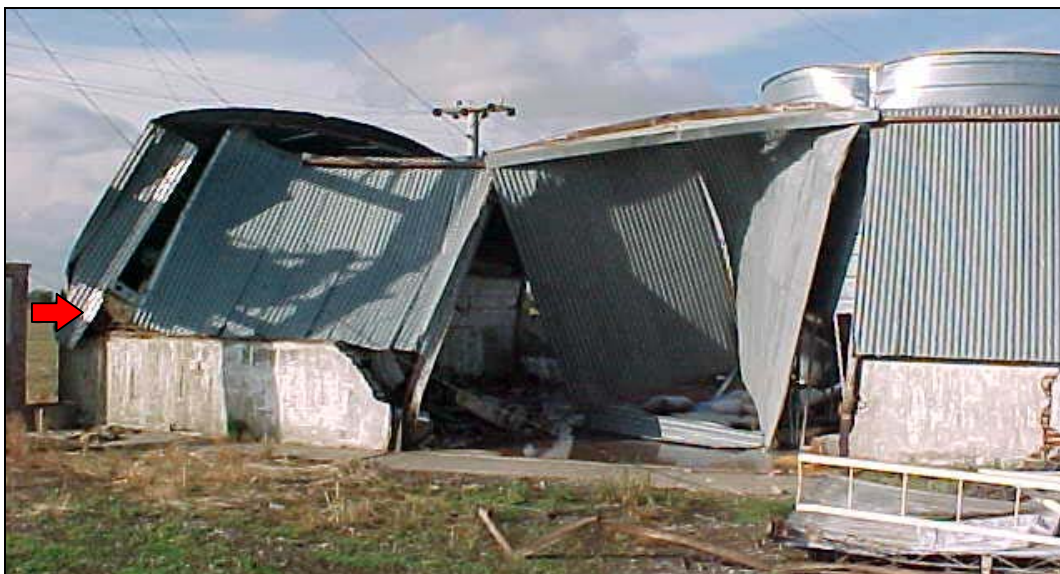
Figura 27: Falla de pórtico por esfuerzo horizontal en su plano. Falta de colaboración entre planos resistentes paralelos.
